RAPPORT D'ENQUÊTE AÉRONAUTIQUE
A05Q0119

COLLISION AVEC UN PLAN D'EAU

DE L'HÉLICOPTÈRE BELL 205 A-1 C-GADA
EXPLOITÉ PAR HÉLI-EXPRESS INC.
AU LAC SOLITUDE (QUÉBEC)
LE 16 JUILLET 2005

Rapport numéro A05Q0119

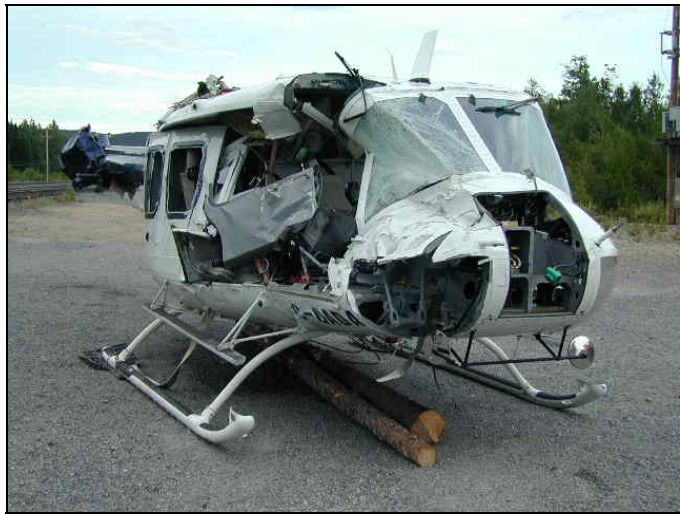
L'hélicoptère s'est immobilisé sur le dos à environ 1000 pieds de la rive dans à peu près 25 pieds d'eau et de limon, ce qui a totalement obscurci l'eau pendant les opérations de repêchage. On a d'abord tenté de sortir l'hélicoptère de l'eau en le tirant par le crochet de charge, mais la poutre de force s'est arrachée et n'a pas été retrouvée. Le réservoir d'eau, le rotor de queue et toutes les pièces qui s'étaient détachées de la cellule n'ont pu être récupérées à cause de la faible visibilité sous l'eau. Une fois la cellule récupérée, l'examen de la cellule a confirmé que l'hélicoptère avait heurté la surface de l'eau en piqué sur le côté droit (Photo 1).

Photo 1. Le Bell 205 A-1 C-GADA accidenté

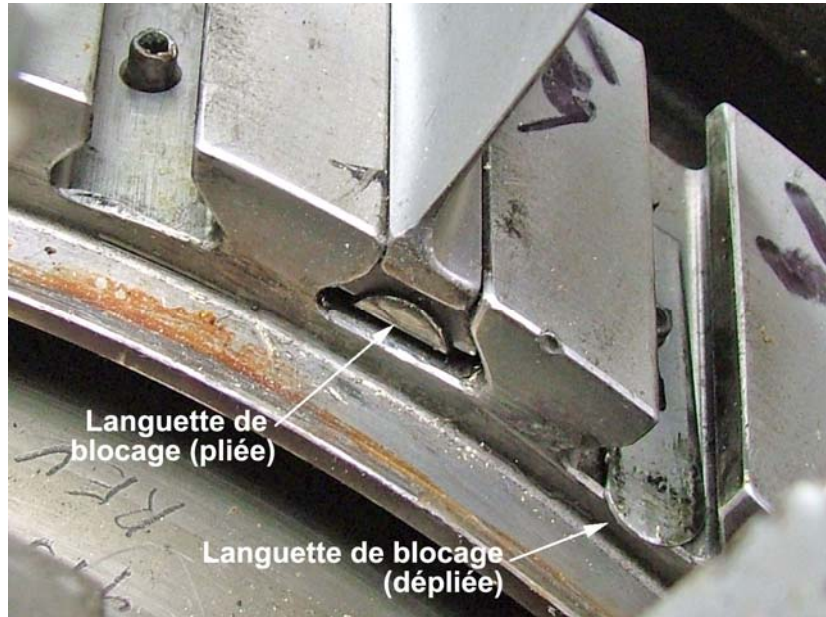
Le disque du premier étage du compresseur axial compte 31 aubes (réf. 1-100-361-06). Chaque aube est assujettie par une languette de blocage (réf. 1-100-505-02). Ces languettes sont à usage unique et elles doivent être remplacées à chaque démontage. L'examen a montré que toutes les languettes de blocage, qui retenaient les aubes au disque du premier étage du compresseur axial, étaient dépliées (Photo 2). Toutes les aubes avaient reculé, et il y avait des rayures de rotation à la base des aubes arrière ainsi que des dommages correspondants sur la périphérie avant du support des ailettes fixes.

Photo 2. Languettes de blocage

croire qu'il est peu probable que les aubes du disque du premier étage du compresseur axial se seraient déplacées vers l'arrière pendant l'accident pour déplier les languettes. Il est probable que les languettes n'avaient pas été remplacées ni repliées, comme il se doit, au cours de la dernière maintenance exécutée sur le compresseur (Photo 2).

Un examen poussé du moteur et du régulateur de carburant n'a révélé aucune anomalie ni défaut qui aurait contribué à une perte de puissance ou l'aurait causée. Les languettes de blocage du premier étage du compresseur axial ont été laissées dépliées lors de la dernière révision. Sauf le fait qu'il présentait un risque élevé de dommages mécaniques ou structuraux au moteur, le recul des aubes du compresseur n'a eu aucun effet sur le fonctionnement du moteur. La présence de pièces non autorisées sur l'hélicoptère C-GADA d'immatriculation civile n'a également pas eu d'effet sur le fonctionnement du moteur. La présence de languettes dépliées et de pièces non autorisées révèle un contrôle de la qualité déficient de la part des deux ateliers de maintenance impliqués. Comme les pièces militaires et les pièces commerciales peuvent porter les mêmes numéros, il est essentiel de renvoyer au code CAGE des pièces pour confirmer l'origine des pièces et attester qu'elles peuvent être utilisées sur un aéronef commercial. L'absence d'un code CAGE sur les étiquettes se rattachant aux pièces a donné lieu à la délivrance d'un certificat de navigabilité sans que la documentation soit complète et satisfaisante.

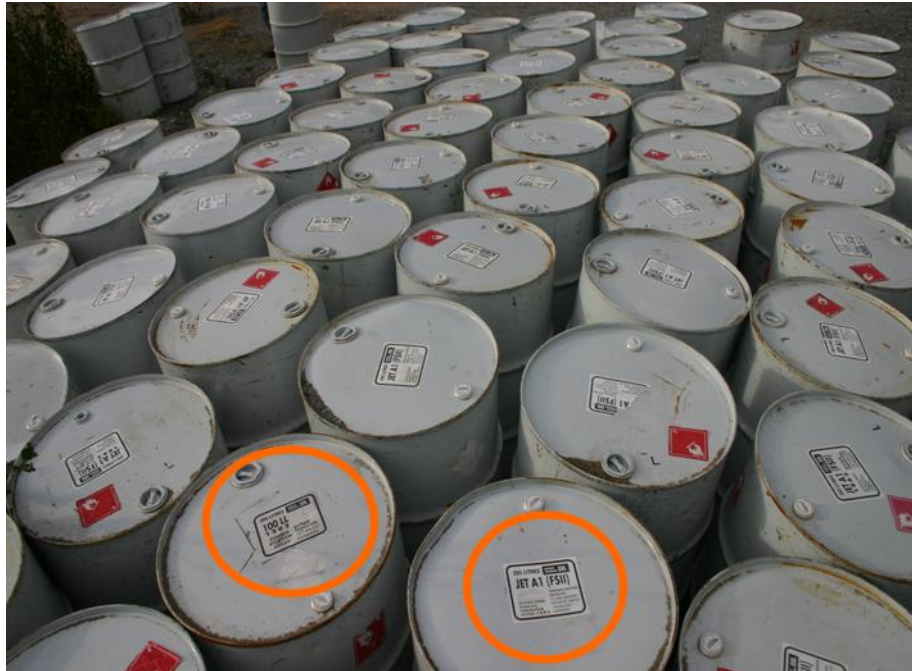
provinciale, notamment le type de carburant, la date, le numéro de lot et des renseignements sur les matières dangereuses. La seule différence visible sur les fûts était les mots 100LL AVGAS et JET A1 (Photos 3 et 4).

Photo 3. Vue des fûts de carburant et des étiquettes

Aucune couleur distinctive n'est nécessaire sur les étiquettes d'identification. Les produits stockés dans les contenants ne sont pas visibles pour l'utilisateur et présentent une couleur et une odeur distinctes. L'essence aviation est bleue et le carburéacteur est jaune. Les travailleurs qui ont chargé le produit chez le grossiste et ceux qui ont livré le produit à la SOPFEU ont pris par erreur des fûts d'essence aviation au lieu de prendre des fûts de Jet A1. Au cours du ravitaillement, les pilotes d'hélicoptère ont pris par erreur des fûts d'essence aviation pour des fûts de Jet A1.

Les étiquettes d'identification des produits pétroliers étaient conformes à la réglementation provinciale, mais comme les étiquettes se ressemblent, on risque de confondre les produits pétroliers. Le moteur de l'hélicoptère a été alimenté avec une petite quantité d'essence aviation, mais cela n'a eu aucun effet sur le fonctionnement du moteur.

Le 5 juin 2006, le BST a fait parvenir au directeur général de l'Aviation civile la Lettre d'information sur la sécurité A060026-1 qui portait sur l'identification insuffisante des fûts de carburant. La lettre insistait sur l'importance de bien identifier les fûts de carburant. L'utilisation de fûts de carburant pour ravitailler les hélicoptères en régions éloignées est une pratique répandue au Canada.

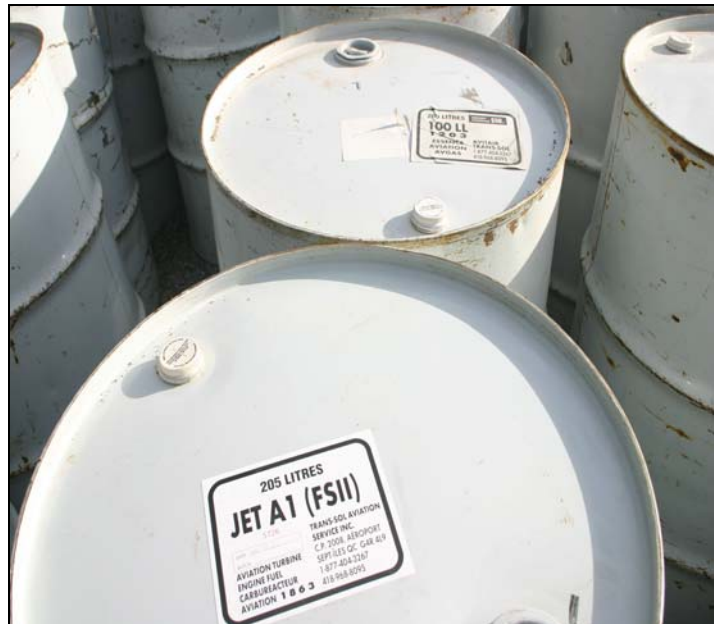
L'essence aviation est considérée comme un produit pétrolier de classe 1, et selon la réglementation provinciale en vigueur, il n'est pas nécessaire que le contenant d'un produit pétrolier de classe 1 dont la capacité est supérieure à 45 litres soit d'une couleur spécifique. Par ailleurs, la réglementation stipule que le rouge doit prédominer sur le contenant d'un produit pétrolier de classe 1 dont la capacité est inférieure à 45 litres. Par conséquent, selon la loi provinciale, les fûts de 205 litres d'essence aviation n'ont pas à être d'une couleur différente d'un produit pétrolier de classe 2 (carburacteur) ou de classe 3.

Photo 4. Étiquettes d'identification sur les fûts de carburant
